Prüfbericht
über die Untersuchung der Wurzelfestigkeit von Bahnen und Beschichtungen für Dachbegrünungen nach dem FLL-Verfahren (2018)

NovoProof® DA

CQLT SaarGummi Deutschland GmbH
Eisenbahnstraße 24
66687 Wadern Büschfeld

Der Bericht ist gültig bis 17.11.2030.
Datum des Berichts: 17.11.2020

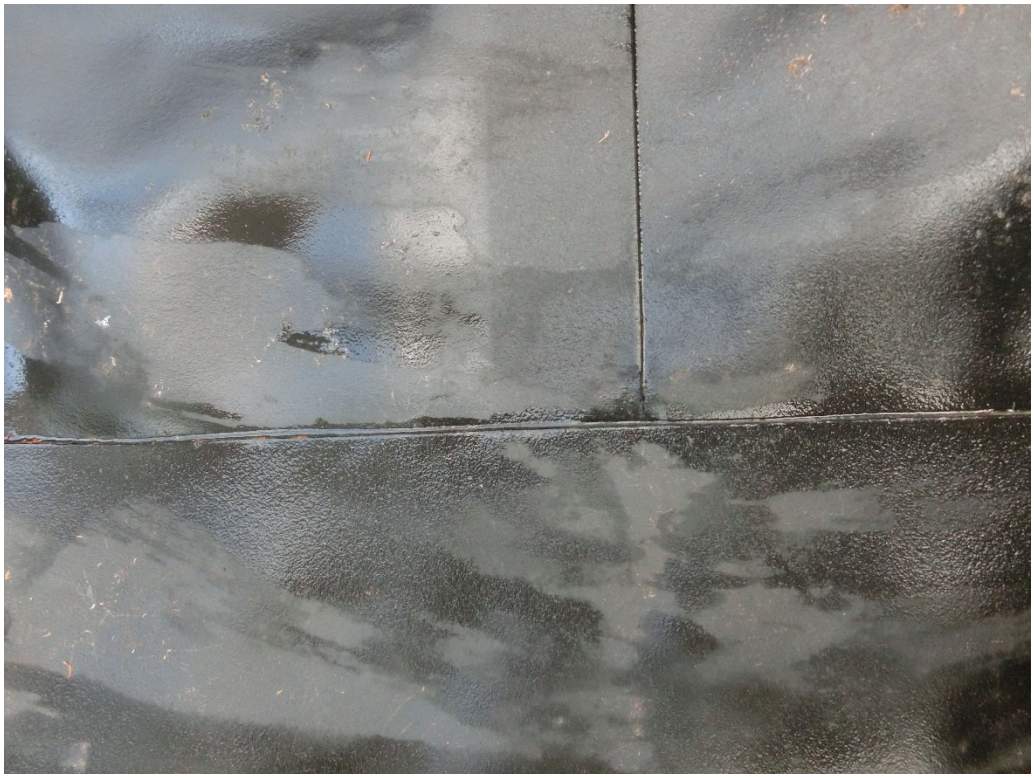
Bei der geprüften EPDM-Bahn NovoProof® DA zeigten sich nach der Testzeit von zwei Jahren im Oktober 2020 weder in der Fläche noch an den Fugen ein- bzw. durchgewachsene Wurzeln.

Ebenso waren nach der zweijährigen Prüfzeit keinerlei Eindringungen bzw. Durchdringungen von Rhizomen in/durch die Fläche oder die Fugen festzustellen (Fotos zur Bahn siehe Anhang 1).

Abb. 4: Detailaufnahme T-Naht des Prüfkörpers am Testende
